# Service Note

Conveyor breakage – INTERSTELLAR

Rottura del convogliatore – INTERSTELLAR

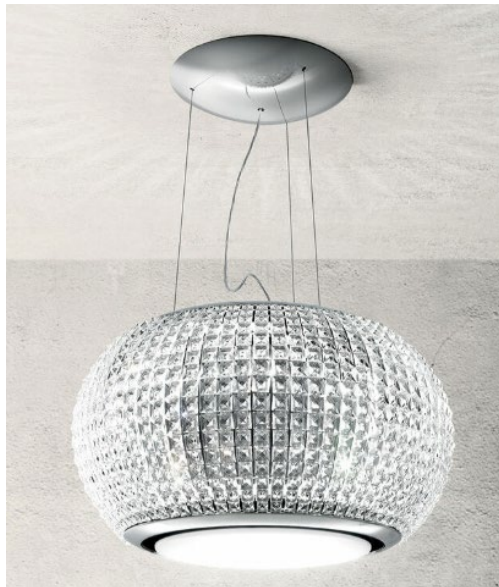
In case of conveyor breakage (external or internal part), order the COMPLETE CONVEYOR code **GAC0176380**. The claim will be carried out **UNDER WARRANTY** / In caso di rottura del supporto convogliatore (parte interna o esterna) ordinare il CONVOGLIATORE COMPLETO codice **GAC0176380**. L'intervento sarà gestito **IN GARANZIA**.

APPLICARE AL CONVOGLIATORE N° 3 STAFFE RINFORZO/ RIMUOVERE DADO, INSERIRE STAFFA, FIX DADO PIU' RIVETTO
